新源县那拉提镇“8·8”一般高处坠落事故 调查报告

新源县人民政府事故调查组

2026年3月

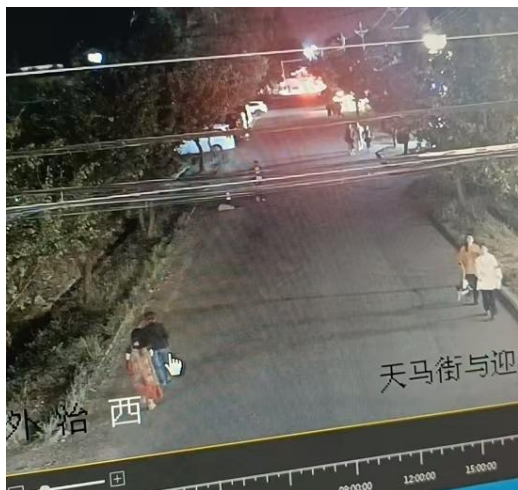
事故现场图片 1

迎宾路路口，供水井为圆形，井口直径 0.8 米，深度 1.1 米，井盖材质为球墨铸铁，井盖设置合页和铰链，井内壁由砖块砌筑，内有供水阀门，底部有小石头，井内无积水。事发时，井盖上的合页和铰链因过往车辆碾压，导致松动损坏，井盖闭合不严。

1.直接原因：行人在路面上行走时未注意观察，不慎踩到不牢固的井盖掉入供水井导致肋骨受伤。

2.间接原因：一是过往车辆碾压事故供水井导致井盖上的合页和铰链损坏；二是事故供水井及周边路段夜间没有路灯，照明条件不足；三是属地水管站工作人员对供水井巡检不仔细，未及时发现隐患并消除安全风险。

（一）全面排查整改，消除设施隐患。立即组织对全县农村供水工程所有供水井、排水井等设施的井盖进行拉网式排查，重点检查井盖牢固度、合页铰链完好性，对发现的松动、损坏井盖第一时间更换或维修，建立排查整改台账，确保隐患清零。

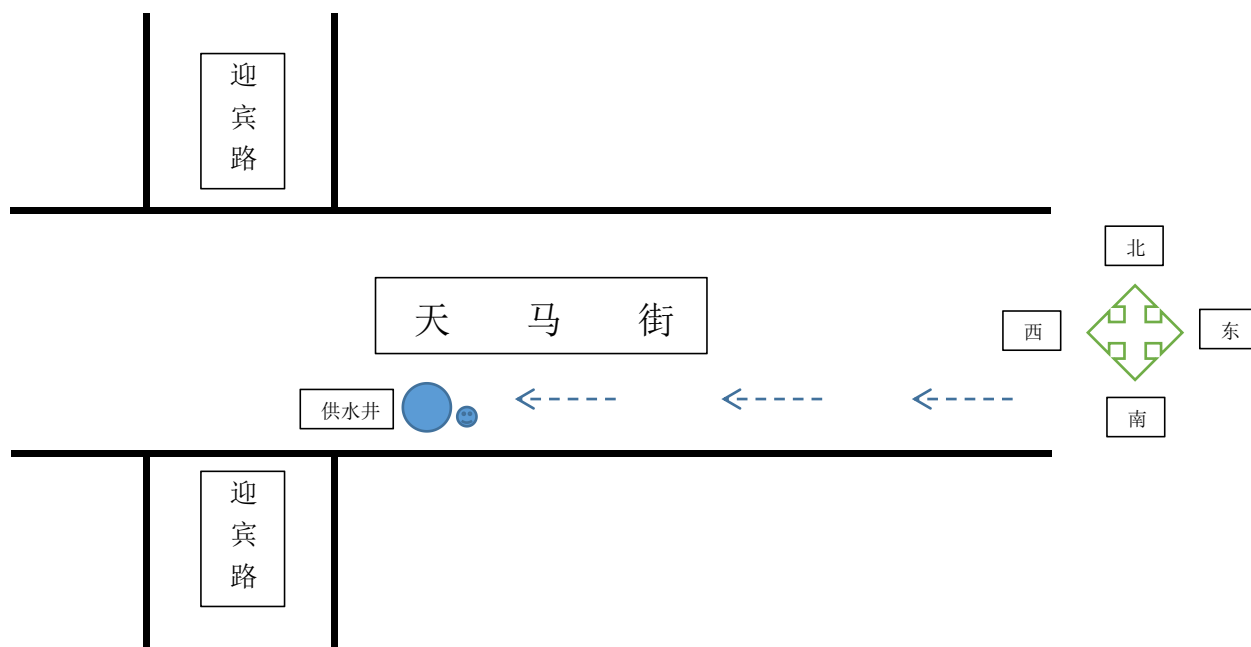
事故现场平面示意图

（一）事故发生经过。2025年8月8日22时29分许，山东籍游客陈某某及其女儿梁某某在新源县那拉提镇天马街自东向西行走，接近迎宾路口时，因天黑附近无路灯，照明条件不足，陈某某未注意观察，踩在路面上松动的供水检查井的井盖边缘，不慎掉入供水检查井（井深1.1—1.2米），导致肋骨受伤，与其同行的女儿梁某某立即拨打110报警，120急救电话，随后120急救车将伤者转至新源县人民医院进行治疗。
