# 新源县“5·3”一般道路运输事故 调查报告

新源县人民政府事故调查组

2026 年 8 月

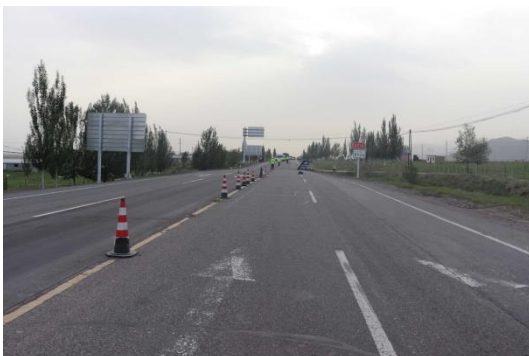
事发现场图片 1

事故发生地位于国道 218 线 247 公里加 500 米处，道路呈东西走向，道路南、北两侧为草场，该路段车行道总宽 11，4 米，双向 2 车道，现场标志、标线情况：道路中心单黄虚线、道路两侧单白虚线，事故路段南侧限速 80km/h，路面性质：沥青、平直路面，视线良好，无陡坡、急弯、施工围挡等通行障碍。事发时段为日间正常通行时段，天气晴，道路通行环境整体良好。

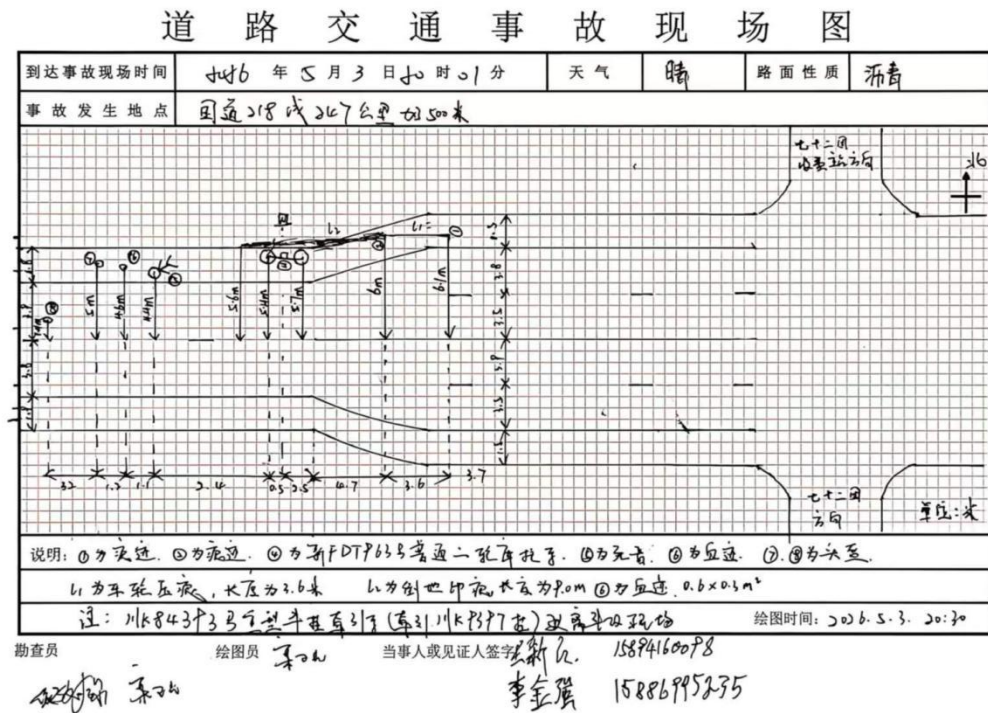
现场平面示意图

3. **车辆检验鉴定：**华通司法鉴定所【2026】交鉴字第 415 号鉴定意见：（1）川 K84393（川 K9397 挂）号车制动系统齐全、有效；（2）新 FDT963 号两轮摩托车制动系统齐全、有效；（3）川 K84393（川 K9397 挂）号车右侧防护装置符合《汽车及挂车侧面和后下部防护要求》GB11567-2017 中的相关要求；（4）川 K84393（川 K9397 挂）号车与新 FDT963 号两轮摩托车驾驶人碰撞接触点位于现场东西走向道路北侧路边白线以北路面内，横向位置位于现场东西走向道路中心线以北 6m，纵向位置位于现场路面所留搓痕起点位置附近处；（5）川 K84393（川 K9397 挂）号车与新 FDT963 号两轮摩托车肇事历程为：2026 年 5 月 3 日，在 G218 线 247km+500m

路段处，新 FDT963 号两轮摩托车肇事时由东向西行驶，后新 FDT963 号两轮摩托车车体向右侧侧倾并向西倒地滑移，在滑移过程中，川 K84393（川 K9397 挂）号车四轴右侧轮轮胎与新 FDT963 号两轮摩托车驾驶人碾压接触，后川 K84393（川 K9397 挂）号车驶离现场。最终新 FDT963 号两轮摩托车头西尾东停驶于现场东西走向道路北侧路边。
