**新源县元利恒农机农业综合开发专业  
合作社“9·5”玉米种烘干设备一般  
坍塌事故调查报告**

新源县人民政府事故调查组

2025年9月

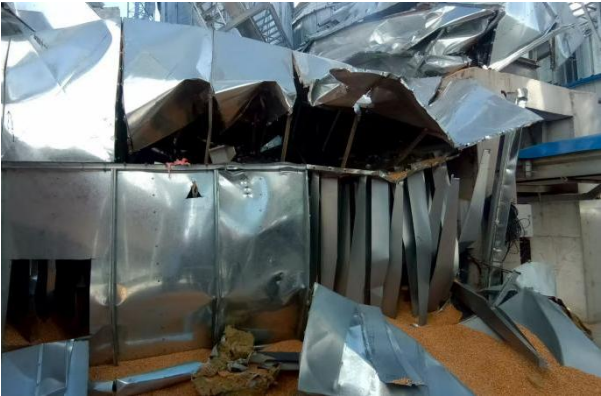
事故现场图片 1

(一) 事故现场情况。事故现场位于新源县别斯托别乡喀拉苏村六巷20号新源县元利恒农机农业综合开发专业合作社玉米种籽粒烘干机处。2025年9月7日，县应急管理局委托新疆中远工程检测有限公司（第三方鉴定机构）对玉米种烘干设备坍塌原因进行检测鉴定，并于10月11日出具《鉴定意见书》（新疆中远[2025]产质鉴字第042号）。经现场勘验，玉米种籽粒烘干机倒塌时无大风、地震等自然灾害发生。现场烘干设备已倒塌向北侧，籽料在此处存在掩埋堆积现象，烘干设备钢构件受籽料掩埋且钢结构存在严重变形的现象。经称重计算，事发时仓内玉米共重96吨，玉米粒在仓内高度约为10.05m。

依据哈尔滨凯悦农业机械制造有限责任公司出具的关于立柱、主仓、五角盒、风道外板设计图纸，设备安装存在以下2个问题：一是部分钢构件（立柱、风道外板）截面尺寸不符合设计要求，立柱的平均壁厚经检测不符合规范要求（设计要求 $4\text{mm} \pm 0.21$ 实际 $3.6\text{mm}$ ），风道外板平均壁厚经检测不符合设计要求（设计要求 $2.5\text{mm} \pm 0.18$ 实际 $1.5\text{mm}$ ）；主仓平均壁厚经检测符合设计要求（设计要求 $2.5\text{mm} \pm 0.18$ 实际 $2.45\text{mm}$ ），五角盒平均壁厚经检测符合设计要求（设计要求 $1.5\text{mm} \pm 0.12$ 实际 $1.49\text{mm}$ ），主仓侧壁平均壁厚符合设计要求（设计要求 $2.55\text{mm} \pm 0.18$ 实际 $2.55\text{mm}$ ）。二是五角盒大头和小头螺栓安装数量与设计图纸不符，部分五角盒大头仅使用一颗螺栓与仓体壁板进行连接固定（设计图纸中应为两颗螺栓固定）；五角盒小头无螺栓固定（设计图纸中应为两颗螺栓固定）。

根据实际勘验数据，依据实际堆料荷载，对玉米种籽粒烘干机整体结构进行验算校核，五角盒小头处钢板的弯折应力，无法抵抗玉米种在此处产生的作用力；五角盒大头未完全固定，立柱、风道外板的壁厚不符合设计要求，从而导致结构整体刚度偏低、稳定性较弱、承载力不足。造成本身存在质量问题的构件无法满足其承载力而使主体结构形成整体连带反应后失稳变形、倒塌。
