新源县“10·27”一般道路运输事故 调查报告

新源县人民政府事故调查组

2025年12月

2025年10月27日9时25分许，新源县塔勒德镇Y127乡道13公里800米处发生一起两车相撞的道路运输事故，造成2人死亡、2人受伤，直接经济损失235.6万元。

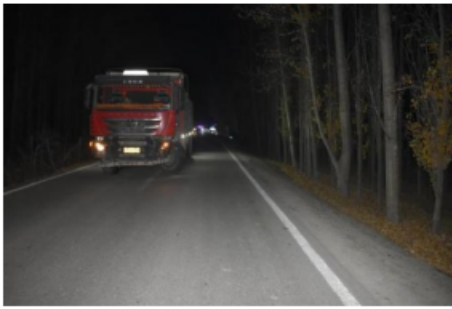
事发现场图片 1

事故发生地位于新源县 Y127 线 13 公里加 800 米路段，为乡道，道路呈南北走向，南至新源县塔勒德镇，北至国道 218 线，双向两车道，路宽 6.7 米，东西两侧均为林带，道路标志标线齐全。事故发生时天气晴朗，干燥沥青路面，路面平直，无障碍物，夜间无路灯照明。

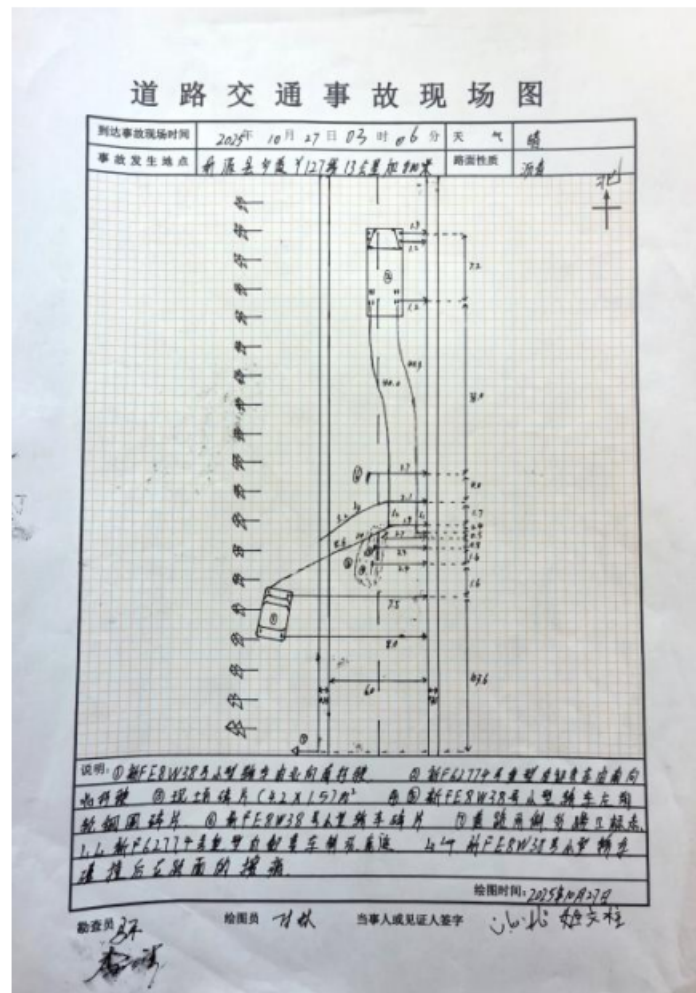
现场平面示意图

3.车辆检验鉴定:华通司法鉴定所[2025]交鉴字第 1084 号鉴定意见:(1)新 F62774 号车左前照灯因碰撞已损坏,右前照灯检测时能正常工作;(2)新 FE8W38 号车左前照灯因碰撞已损坏,右前照灯检测时能正常工作;(3)新 F62774 号车制动系统齐全;(4)新 FE8W38 号车制动系统齐全、有效;(5)新 F62774 号车车体前侧左部及左侧前部与新 FE8W38 号车车体左侧碰撞接触;(6)新 F62774 号车与新 FE8W38 号车碰撞接触点横向位置位于现场道路东侧路边白线以西 1.9m,纵向位置位于现场路面新 FE8W38 号车所留挫痕起点附近处;(7)新 F62774 号车碰撞瞬间行驶速度为 55km/h;(8)新 FE8W38 号车碰撞瞬间行驶速度为 64km/h。
