# 新源县“5·11”一般道路运输事故 调查报告

新源县人民政府事故调查组

2026 年 8 月

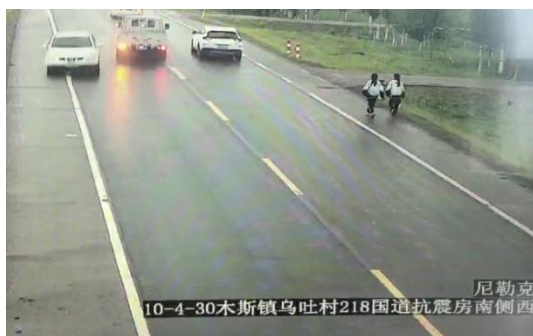
事发现场图片 1

2026年5月11日8时25分许，新源县喀拉布拉镇伊天骏社区居民也某驾驶新F0731X号小型普通客车从种羊场家中出发，车上乘坐的还有其女儿、外甥女及其邻居2个孩子共4名学生，准备送他们到新源县文昌中学上学。8时50分许，新源县阿热勒托别镇哈拉西克村村民阿某驾驶的新F6FF06号轻型栏板货车由东向西行驶至尼勒克县木斯镇国道218线244公里580米+处时，发现前方右侧同向行驶的尼勒克县种蜂繁殖场村民沙某驾驶新F0AK90号小型轿车由东向西缓慢行驶，并与路边行人说话。阿某看到前方一辆白色SUV家用车正在超越前方车辆。此时，也某普通客车由西向东也即将行驶至该处，前车正在超车，且安全距离不足已不符合超车条件，但阿某驾驶轻型栏板货车依然越过道路中心黄色虚线进行超车，也某为躲避对向驶来正在超车的轻型栏板货车，操作不当车辆失控，与轻型栏板货车后面驶来的河南省禹州市海龙运输有限公司郑某驾驶的豫KE5272号重型半挂牵引车（豫KZ323挂）正面相撞，造成小型普通客车驾驶员也某以及车内乘客哈某死亡，车内乘客江某、米某、比某受伤，两车不同程度损害的道路运输事故。
